# Lote 1 - Rota: Noroeste

| Diagnóstico da Calçada | Qualidade do Serviço | |
| Endereço: Av. Abílio Machado, 203 | 27 | E |
| Data do Registro: 11/11/2019 13:21:24 | | |

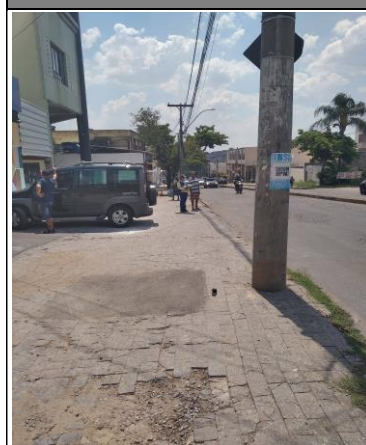
## Foto Geral

| ID | Itens Avaliados | Respostas | Nota |
|---|---|---|---|
| P_4 | Existência de Buracos ? | Muitos | 0 |
| P_5 | Condições Gerais do Piso e meio-fio da calçada ? | Péssimo | 0 |
| P_6 | Presença de desníveis ? | Leve | 7 |
| P_12 | A testada possui prática de estacionamento sobre o passeio ? | Sim | 0 |
| P_16 | Classificação geral da calçada pelo pesquisador. | Ruim | 0 |
