## Lote 3 - Rota: Leste 3

| Diagnóstico da Calçada | Qualidade do Serviço | |
| Endereço: Av. Andradas, 2184 | 50 | D |
| Num. Lote CTM: 10456500060 | | |

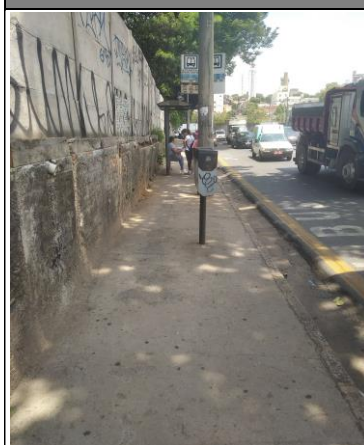
### Foto Geral

| ID | Itens Avaliados | Respostas | Nota |
|---|---|---|---|
| P_4 | Existência de Buracos ? | Muitos | 0 |
| P_5 | Condições Gerais do Piso e meio-fio da calçada ? | Regular | 5 |
| P_16 | Classificação geral da calçada pelo pesquisador. | Ruim | 0 |

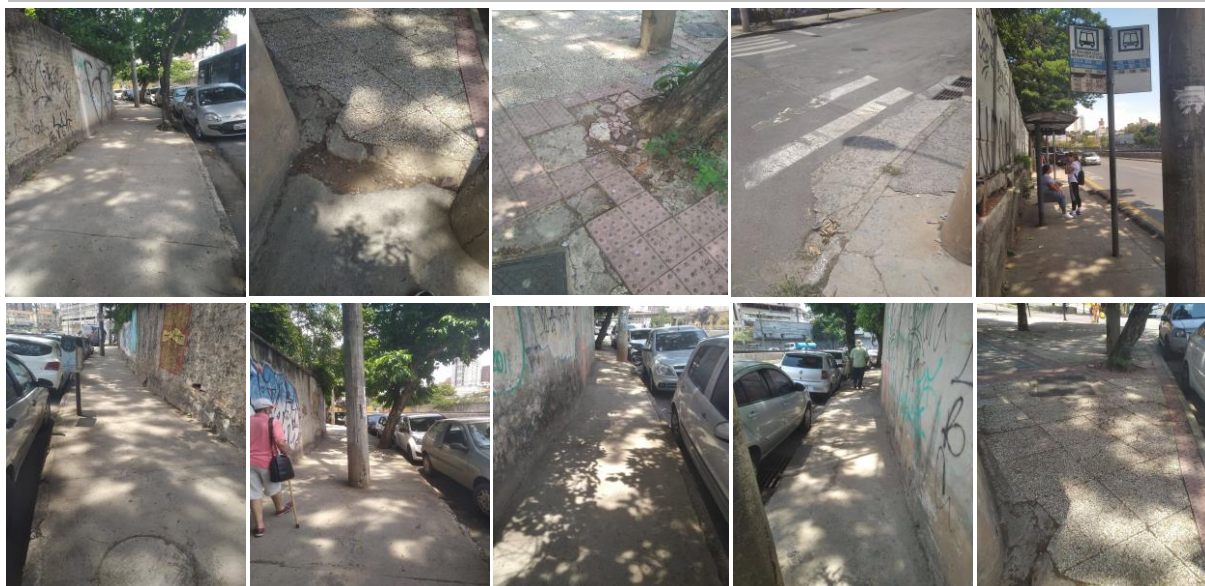
### Fotos Complementares - Detalhes do Passeio

| ID | Itens Avaliados | Respostas | Nota |
|---|---|---|---|
| P_7_3 | O rebaixo possui piso tátil ? | Não tem nenhum | -1 |
