# Lote 4 - Rota: Raja Gabália

**FRATAR**  
ENGENHARIA CONSULTIVA

| Diagnóstico da Calçada | Qualidade do Serviço | |
| Endereço: Rua São Paulo, 1458 | 63 | C |

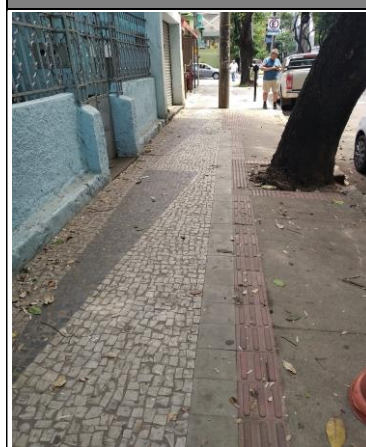
## Foto Geral

| ID | Itens Avaliados | Respostas | Nota |
|---|---|---|---|
| P_4 | Existência de Buracos ? | Poucos | 5 |
| P_5 | Condições Gerais do Piso e meio-fio da calçada ? | Regular | 5 |
| P_16 | Classificação geral da calçada pelo pesquisador. | Regular | 5 |

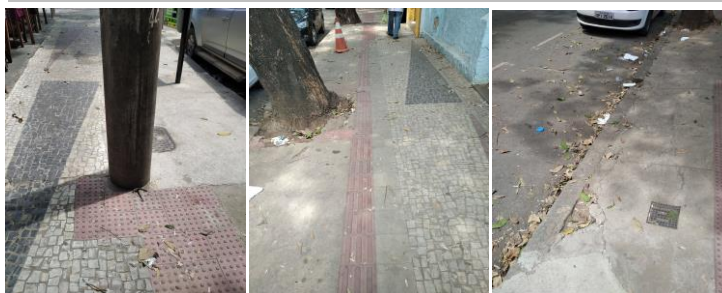
## Fotos Complementares - Detalhes do Passeio

| ID | Itens Avaliados | Respostas | Nota |
|---|---|---|---|
| P_9 | A calçada Possui Rebaixamento de Veículos correto ? | Não | 0 |
| P_11 | O Passeio está no padrão da SMPU ? | Não | 0 |
