# Lote 4 - Rota: Raja Gabágia

**FRATAR**  
ENGENHARIA CONSULTIVA

| Diagnóstico da Calçada | Qualidade do Serviço | |
| Endereço: Av. Raja Gabágia, 1492 | 45 | D |

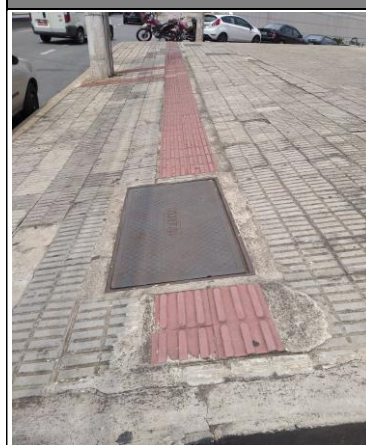
## Foto Geral

| ID | Itens Avaliados | Respostas | Nota |
|---|---|---|---|
| P_4 | Existência de Buracos ? | Poucos | 5 |
| P_5 | Condições Gerais do Piso e meio-fio da calçada ? | Regular | 5 |
| P_6 | Presença de desníveis ? | Severo | 0 |
| P_7 | Tem rebaixamento de calçada para Pedestre ? | Não, mas deveria ter. | 0 |
| P_16 | Classificação geral da calçada pelo pesquisador. | Ruim | 0 |
