## Lote 4 - Rota: Raja Gabágia

| Diagnóstico da Calçada | Qualidade do Serviço | |
| Endereço: Av. Olegário Maciel, 2143 | 70 | C |
| Data do Registro: 05/11/2019 10:32:35 | | |

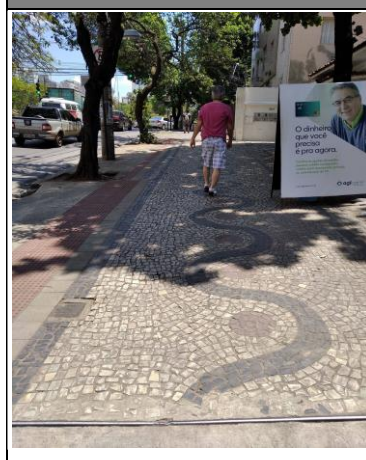
### Foto Geral

| ID | Itens Avaliados | Respostas | Nota |
|---|---|---|---|
| P_6 | Presença de desníveis ? | Leve | 7 |
| P_9 | A calçada Possui Rebaixamento de Veículos correto ? | Não | 0 |
| P_11 | O Passeio está no padrão da SMPU ? | Não | 0 |
| P_16 | Classificação geral da calçada pelo pesquisador. | Regular | 5 |

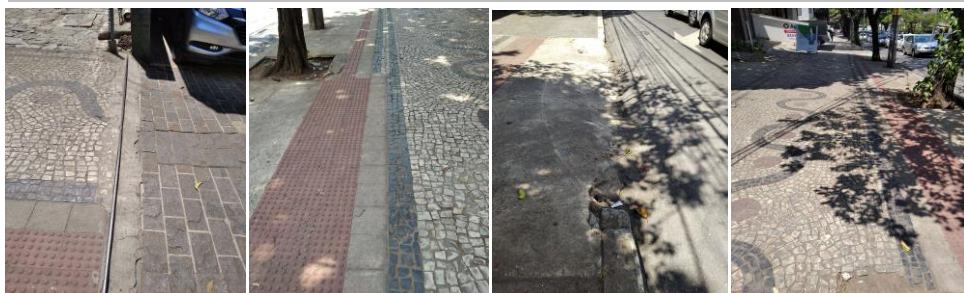
### Fotos Complementares - Detalhes do Passeio

| ID | Itens Avaliados | Respostas | Nota |
|---|---|---|---|
| P_8_1 | O piso tátil está no eixo da faixa livre ? | Não | 0 |
| P_8_2 | Se tem uma leve mudança de direção está conforme a norma ? | Não | 0 |
