## Lote 4 - Rota: Contorno

**FRATAR**  
ENGENHARIA CONSULTIVA

| Diagnóstico da Calçada | Qualidade do Serviço | |
| Endereço: Av.Contorno, 4777 | 58 | C |

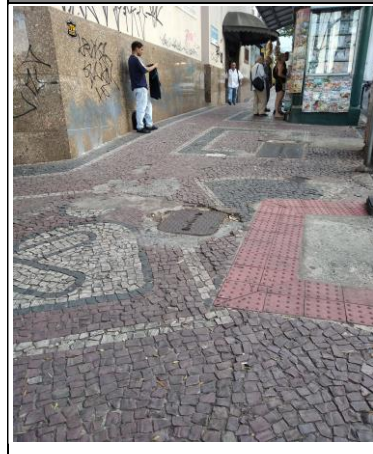
Foto Geral

| ID | Itens Avaliados | Respostas | Nota |
|---|---|---|---|
| P_4 | Existência de Buracos ? | Poucos | 5 |
| P_5 | Condições Gerais do Piso e meio-fio da calçada ? | Regular | 5 |
| P_6 | Presença de desníveis ? | Leve | 7 |
| P_16 | Classificação geral da calçada pelo pesquisador. | Regular | 5 |

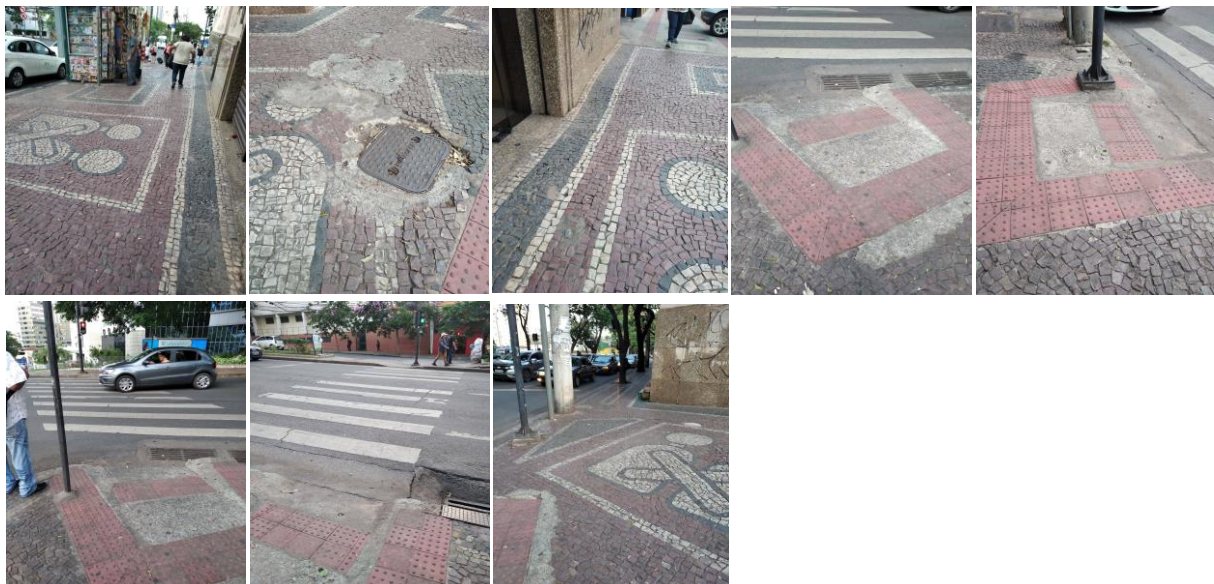
Fotos Complementares - Detalhes do Passeio

| ID | Itens Avaliados | Respostas | Nota |
|---|---|---|---|
| P_7_1_2 | Se for do Tipo 1, O rebaixo tem abas conforme a norma ? | Não | -1 |
| P_7_3 | O rebaixo possui piso tátil ? | Tem só piso de alerta | -1 |
