## Lote 4 - Rota: Raja Gabáglia

| Diagnóstico da Calçada | Qualidade do Serviço | |
| Endereço: Av. Raja Gabaglia, 1143 | 83 | B |
| Data do Registro: 07/11/2019 16:11:44 | | |

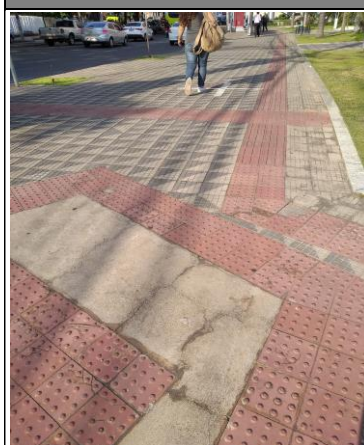
### Foto Geral

| ID | Itens Avaliados | Respostas | Nota |
|---|---|---|---|
| P_4 | Existência de Buracos ? | Poucos | 5 |
| P_16 | Classificação geral da calçada pelo pesquisador. | Regular | 5 |

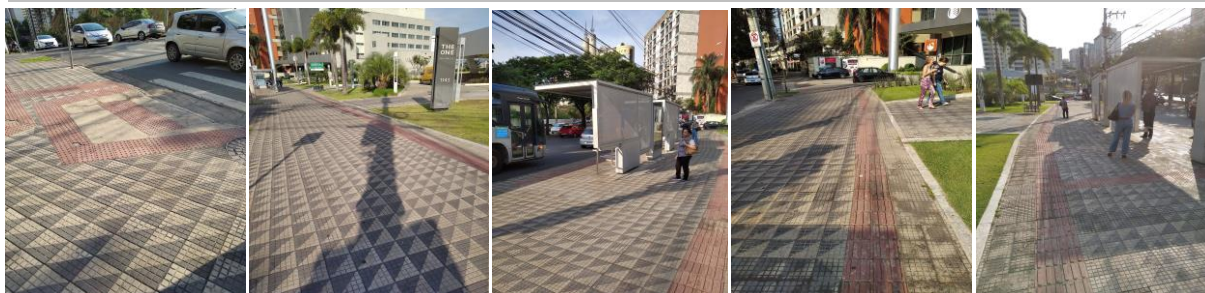
### Fotos Complementares - Detalhes do Passeio

| ID | Itens Avaliados | Respostas | Nota |
|---|---|---|---|
| P_7_1_2 | Se for do Tipo 1, O rebaixo tem abas conforme a norma ? | Não | -1 |
| P_7_3 | O rebaixo possui piso tátil ? | Tem só piso de alerta | -1 |
| P_8_1 | O piso tátil está no eixo da faixa livre ? | Não | 0 |
