| Diagnóstico da Calçada | Qualidade do Serviço | |
| Endereço: Av. Portugal, 345 | 37 | D |
| Data do Registro: 19/11/2019 14:15:25 | | |
| Num. Lote CTM: 200028600195 | | |

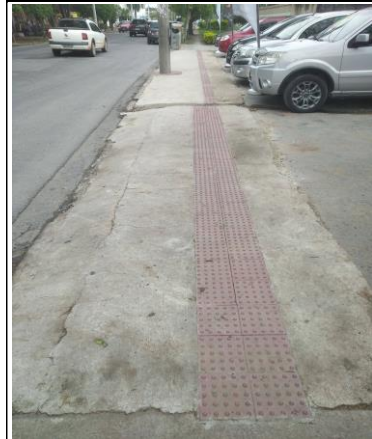
Foto Geral

| ID | Itens Avaliados | Respostas | Nota |
|---|---|---|---|
| P_4 | Existência de Buracos ? | Poucos | 5 |
| P_5 | Condições Gerais do Piso e meio-fio da calçada ? | Regular | 5 |
| P_6 | Presença de desníveis ? | Médio | 3 |
| P_9 | A calçada Possui Rebaixamento de Veículos correto ? | Não | 0 |
| P_11 | O Passeio está no padrão da SMPU ? | Não | 0 |
| P_12 | A testada possui prática de estacionamento sobre o passeio ? | Sim | 0 |
| P_16 | Classificação geral da calçada pelo pesquisador. | Ruim | 0 |

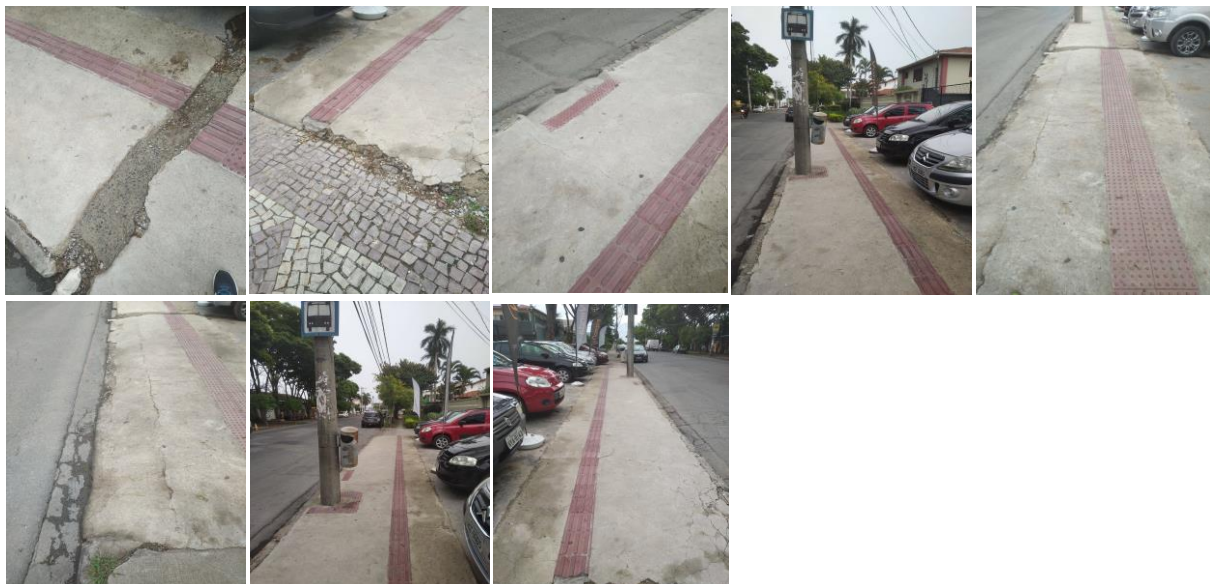
Fotos Complementares - Detalhes do Passeio

| ID | Itens Avaliados | Respostas | Nota |
|---|---|---|---|
| P_7_3 | O rebaixo possui piso tátil ? | Tem só piso de alerta | -1 |
| P_7_3_1 | O piso tátil de alerta e direcional do rebaixo está conforme a norma ? | Não | -1 |
| P_8_1 | O piso tátil está no eixo da faixa livre ? | Não | 0 |
| P_8_6 | Tem piso tátil em pontos de ônibus conforme a norma? | Não | 0 |
| P_8_7 | O piso tátil tem conexão com os lotes vizinhos? | Não | 0 |
