## Lote 4 - Rota: Contorno

**FRATAR**  
ENGENHARIA CONSULTIVA

| Diagnóstico da Calçada | Qualidade do Serviço | |
| Endereço: Av.Contorno, 3379 | 60 | C |

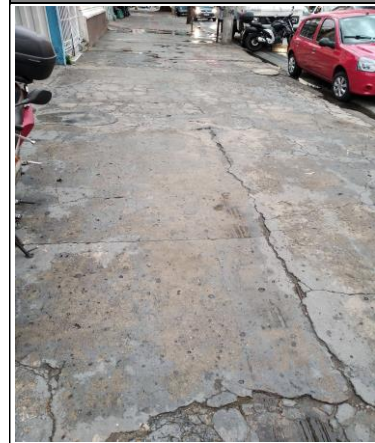
### Foto Geral

| ID | Itens Avaliados | Respostas | Nota |
|---|---|---|---|
| P_4 | Existência de Buracos ? | Muitos | 0 |
| P_5 | Condições Gerais do Piso e meio-fio da calçada ? | Péssimo | 0 |
| P_16 | Classificação geral da calçada pelo pesquisador. | Ruim | 0 |
