# Lote 4 - Rota: Raja Gabágia

| Diagnóstico da Calçada | Qualidade do Serviço | |
| Endereço: Rua São Paulo, 1432 | 60 | C |

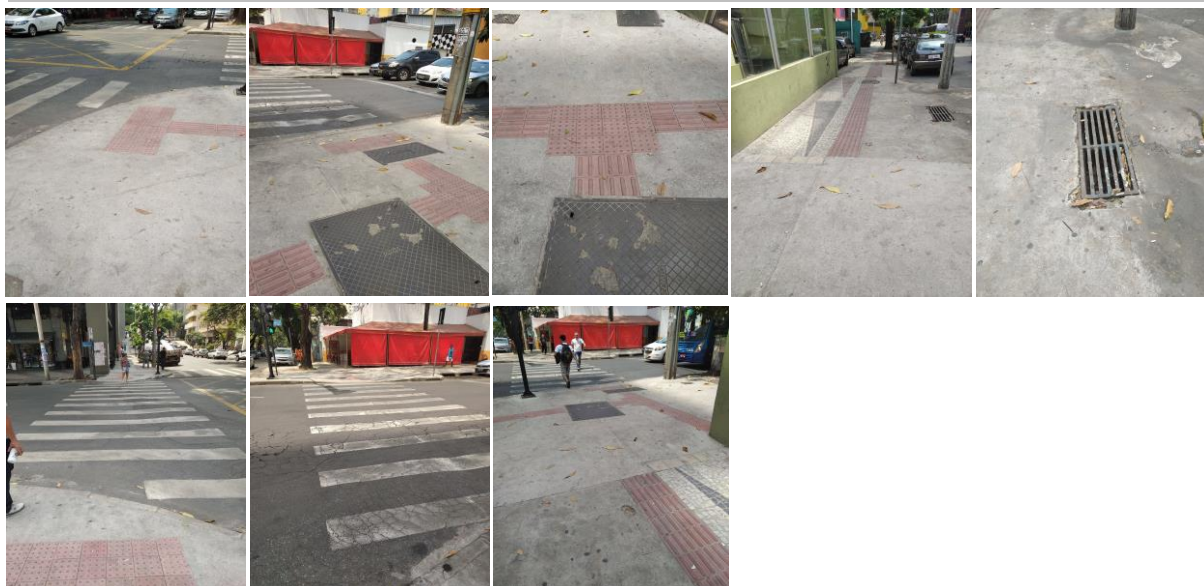
Fotos Complementares - Detalhes do Passeio

| ID | Itens Avaliados | Respostas | Nota |
|---|---|---|---|
| P_13 | Existe algum dispositivo de Drenagem sobre a calçada ? | Sim | -8 |

| ID | Itens Avaliados | Respostas | Nota |
|---|---|---|---|
| P_13_1 | Dispositivo de Drenagem está devidamente instalado e bem conservado? | Não | -3 |
| P_13_2 | Dispositivo de Drenagem oferece risco para caminamento seguro de pedestre? | Sim | -5 |
