## Lote 4 - Rota: Contorno

**FRATAR**  
ENGENHARIA CONSULTIVA

| Diagnóstico da Calçada | Qualidade do Serviço | |
| Endereço: Av.Contorno, 1498 | 65 | C |

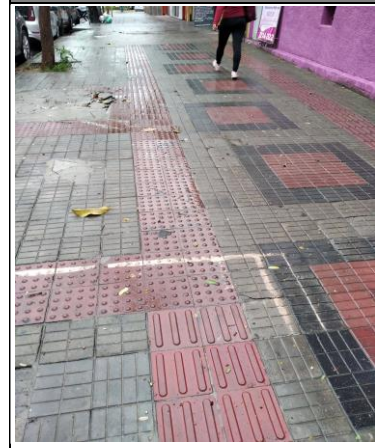
### Foto Geral

| ID | Itens Avaliados | Respostas | Nota |
|---|---|---|---|
| P_4 | Existência de Buracos ? | Poucos | 5 |
| P_5 | Condições Gerais do Piso e meio-fio da calçada ? | Regular | 5 |
| P_16 | Classificação geral da calçada pelo pesquisador. | Regular | 5 |

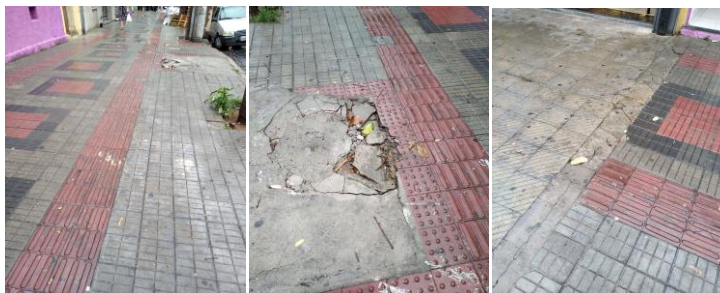
### Fotos Complementares - Detalhes do Passeio

| ID | Itens Avaliados | Respostas | Nota |
|---|---|---|---|
| P_8_1 | O piso tátil está no eixo da faixa livre ? | Não | 0 |
| P_8_7 | O piso tátil tem conexão com os lotes vizinhos? | Não | 0 |
