## Lote 4 - Rota: Raja Gabália

**FRATAR**  
ENGENHARIA CONSULTIVA

| Diagnóstico da Calçada | Qualidade do Serviço | |
| Endereço: Av. Olegário Maciel, 1423 | 61 | C |

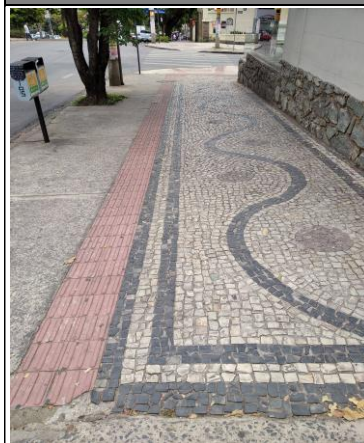
Foto Geral

| ID | Itens Avaliados | Respostas | Nota |
|---|---|---|---|
| P_4 | Existência de Buracos ? | Poucos | 5 |
| P_5 | Condições Gerais do Piso e meio-fio da calçada ? | Regular | 5 |
| P_16 | Classificação geral da calçada pelo pesquisador. | Regular | 5 |

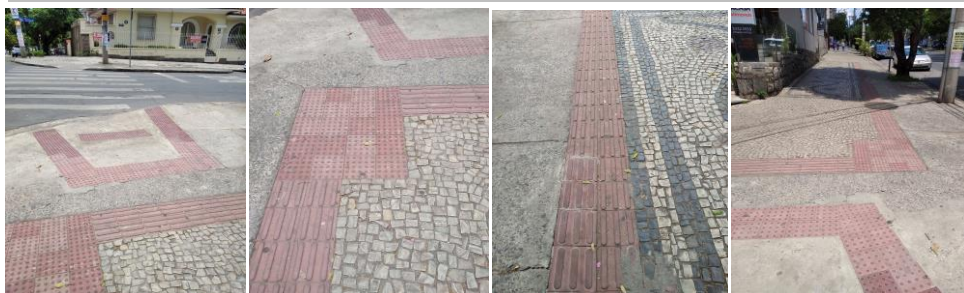
Fotos Complementares - Detalhes do Passeio

| ID | Itens Avaliados | Respostas | Nota |
|---|---|---|---|
| P_7_1_2 | Se for do Tipo 1, O rebaixo tem abas conforme a norma ? | Não | -1 |
| P_7_3 | O rebaixo possui piso tátil ? | Tem só piso de alerta | -1 |
| P_8_1 | O piso tátil está no eixo da faixa livre ? | Não | 0 |
