## Lote 4 - Rota: Contorno

| Diagnóstico da Calçada | Qualidade do Serviço | |
| Endereço: Av.Contorno, 9656 | 50 | D |
| Data do Registro: 28/10/2019 15:01:59 | | |

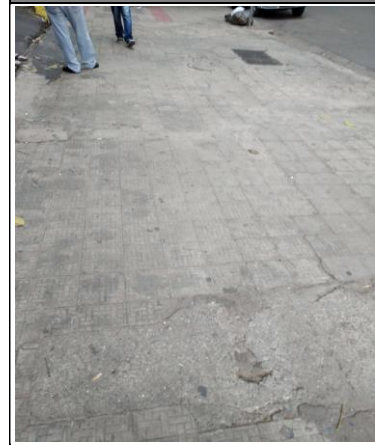
### Foto Geral

| ID | Itens Avaliados | Respostas | Nota |
|---|---|---|---|
| P_4 | Existência de Buracos ? | Muitos | 0 |
| P_5 | Condições Gerais do Piso e meio-fio da calçada ? | Péssimo | 0 |
| P_16 | Classificação geral da calçada pelo pesquisador. | Ruim | 0 |
