# Lote 1 - Rota: Padre Pedro Pinto

| Diagnóstico da Calçada | Qualidade do Serviço | |
| Endereço: Rua Padre Pedro Pinto, 95 | 74 | B |

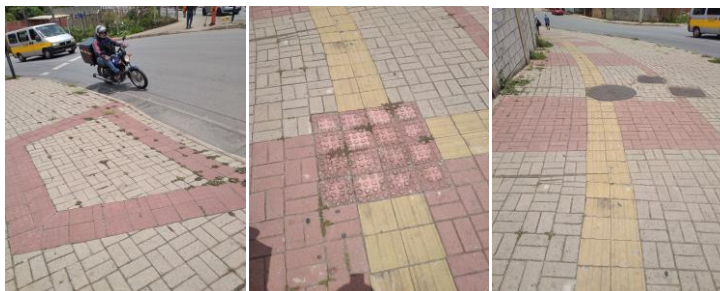
Fotos Complementares - Detalhes do Passeio

| ID | Itens Avaliados | Respostas | Nota |
|---|---|---|---|
| P_7_3_1 | O piso tátil de alerta e direcional do rebaixo está conforme a norma ? | Não | -1 |
| P_8_1 | O piso tátil está no eixo da faixa livre ? | Não | 0 |
