## Lote 4 - Rota: Contorno

| Diagnóstico da Calçada | Qualidade do Serviço | |
| Endereço: Av.Contorno, 4924 | 68 | C |
| Data do Registro: 02/11/2019 12:44:22 | | |

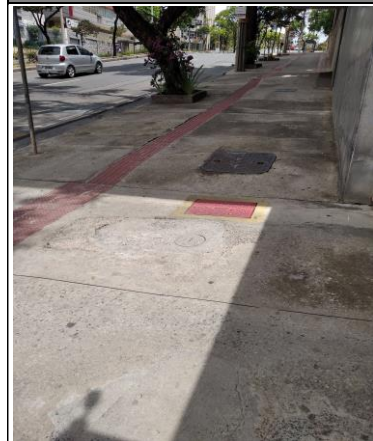
### Foto Geral

| ID | Itens Avaliados | Respostas | Nota |
|---|---|---|---|
| P_4 | Existência de Buracos ? | Poucos | 5 |
| P_5 | Condições Gerais do Piso e meio-fio da calçada ? | Regular | 5 |
| P_6 | Presença de desníveis ? | Médio | 3 |
| P_16 | Classificação geral da calçada pelo pesquisador. | Regular | 5 |
