## Lote 4 - Rota: Contorno

| Diagnóstico da Calçada | Qualidade do Serviço | |
| Endereço: Av.Contorno, 9307 | 40 | D |
| Data do Registro: 28/10/2019 17:09:19 | | |

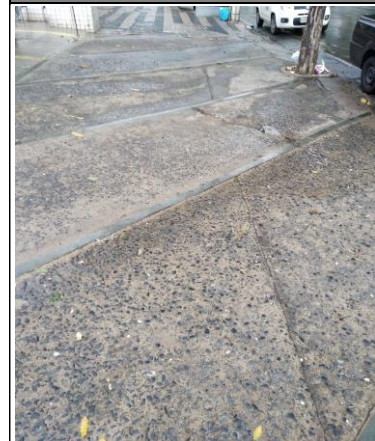
### Foto Geral

| ID | Itens Avaliados | Respostas | Nota |
|---|---|---|---|
| P_4 | Existência de Buracos ? | Muitos | 0 |
| P_5 | Condições Gerais do Piso e meio-fio da calçada ? | Péssimo | 0 |
| P_12 | A testada possui prática de estacionamento sobre o passeio ? | Sim | 0 |
| P_16 | Classificação geral da calçada pelo pesquisador. | Ruim | 0 |
