# Lote 3 - Rota: Augusto de Lima

| Diagnóstico da Calçada | Qualidade do Serviço | |
| Endereço: Av. Augusto de Lima, 1454 | 66 | C |

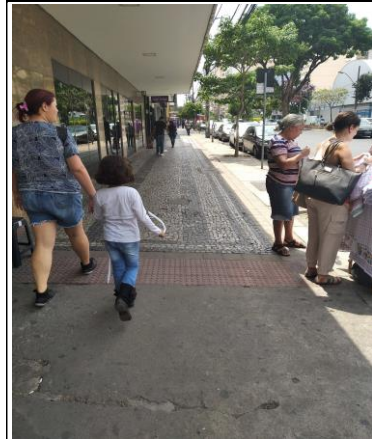
Foto Geral

| ID | Itens Avaliados | Respostas | Nota |
|---|---|---|---|
| P_5 | Condições Gerais do Piso e meio-fio da calçada ? | Regular | 5 |
| P_16 | Classificação geral da calçada pelo pesquisador. | Regular | 5 |
