# Lote 1 - Rota: Padre Pedro Pinto

**FRATAR**  
ENGENHARIA CONSULTIVA

| Diagnóstico da Calçada | Qualidade do Serviço | |
| Endereço: Rua Padre Pedro Pinto, s/nº | 72 | B |

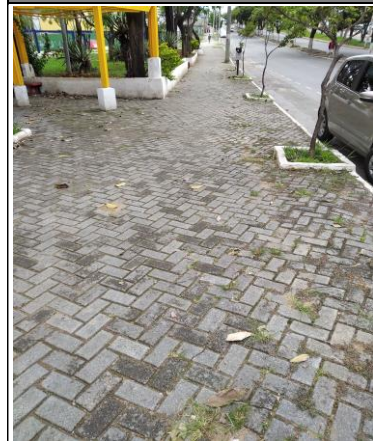
## Foto Geral

| ID | Itens Avaliados | Respostas | Nota |
|---|---|---|---|
| P_16 | Classificação geral da calçada pelo pesquisador. | Regular | 5 |

Observações: Praça João Alves

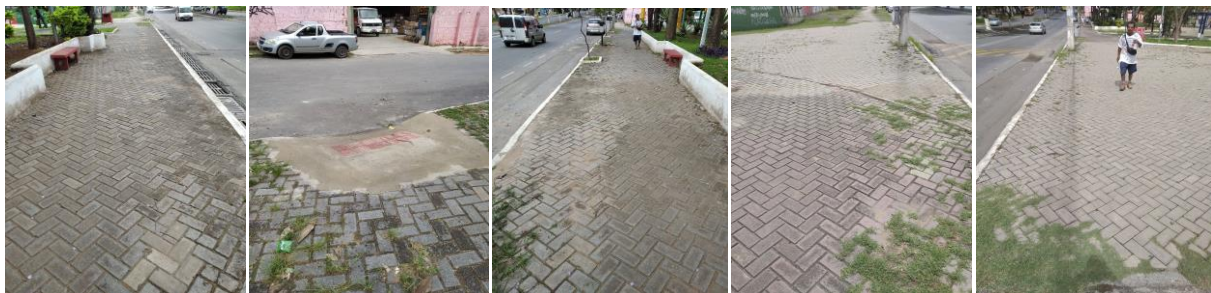
## Fotos Complementares - Detalhes do Passeio

| ID | Itens Avaliados | Respostas | Nota |
|---|---|---|---|
| P_7_1_2 | Se for do Tipo 1, O rebaixo tem abas conforme a norma ? | Não | -1 |
| P_7_3 | O rebaixo possui piso tátil ? | Tem só piso de alerta | -1 |
| P_7_3_1 | O piso tátil de alerta e direcional do rebaixo está conforme a norma ? | Não | -1 |
