## Lote 4 - Rota: Raja Gabágia

| Diagnóstico da Calçada | Qualidade do Serviço | |
| Endereço: Rua São Paulo, 1517 | 46 | D |

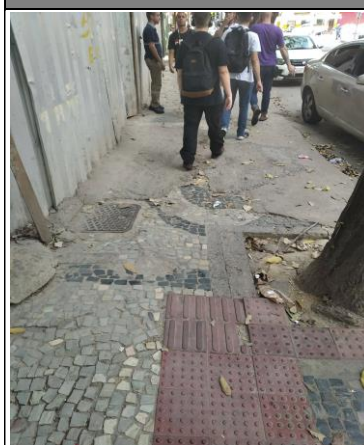
### Foto Geral

| ID | Itens Avaliados | Respostas | Nota |
|---|---|---|---|
| P_4 | Existência de Buracos ? | Muitos | 0 |
| P_5 | Condições Gerais do Piso e meio-fio da calçada ? | Péssimo | 0 |
| P_16 | Classificação geral da calçada pelo pesquisador. | Ruim | 0 |

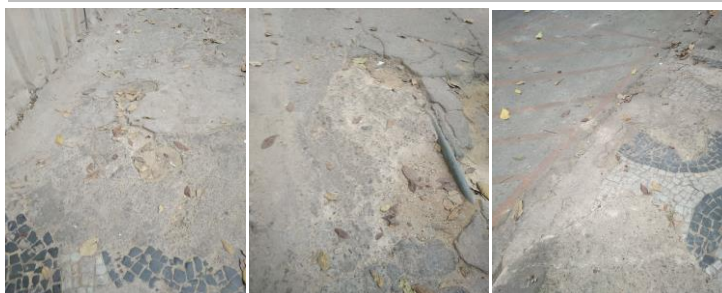
### Fotos Complementares - Detalhes do Passeio

| ID | Itens Avaliados | Respostas | Nota |
|---|---|---|---|
| P_9 | A calçada Possui Rebaixamento de Veículos correto ? | Não | 0 |
