## Lote 4 - Rota: Contorno

**FRATAR**  
ENGENHARIA CONSULTIVA

| Diagnóstico da Calçada | Qualidade do Serviço | |
| Endereço: Av.Contorno, 6213 | 65 | C |

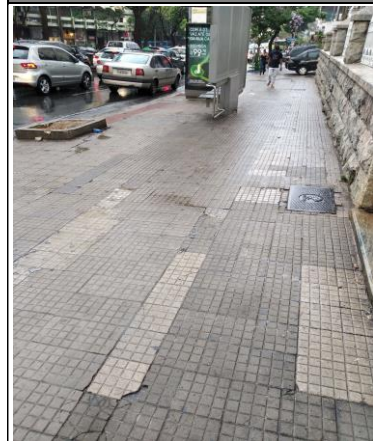
Foto Geral

| ID | Itens Avaliados | Respostas | Nota |
|---|---|---|---|
| P_4 | Existência de Buracos ? | Muitos | 0 |
| P_5 | Condições Gerais do Piso e meio-fio da calçada ? | Regular | 5 |
| P_11 | O Passeio está no padrão da SMPU ? | Não | 0 |
| P_16 | Classificação geral da calçada pelo pesquisador. | Ruim | 0 |
