## Lote 3 - Rota: Antônio Carlos II

| Diagnóstico da Calçada | Qualidade do Serviço | |
| Endereço: Av. Portugal, 810 | 44 | D |
| Data do Registro: 16/11/2019 10:43:04 | | |

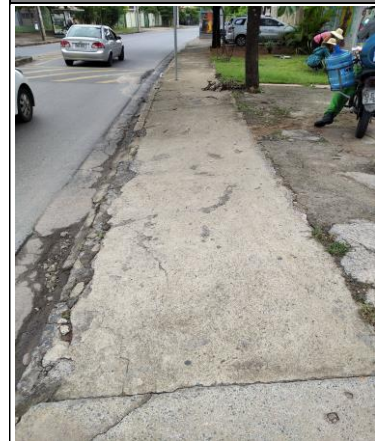
### Foto Geral

| ID | Itens Avaliados | Respostas | Nota |
|---|---|---|---|
| P_4 | Existência de Buracos ? | Muitos | 0 |
| P_5 | Condições Gerais do Piso e meio-fio da calçada ? | Péssimo | 0 |
| P_11 | O Passeio está no padrão da SMPU ? | Não | 0 |
| P_16 | Classificação geral da calçada pelo pesquisador. | Ruim | 0 |
