## Lote 4 - Rota: Contorno

| Diagnóstico da Calçada | Qualidade do Serviço | |
| Endereço: Av.Contorno, 7258 | 65 | C |
| Data do Registro: 31/10/2019 14:58:00 | | |

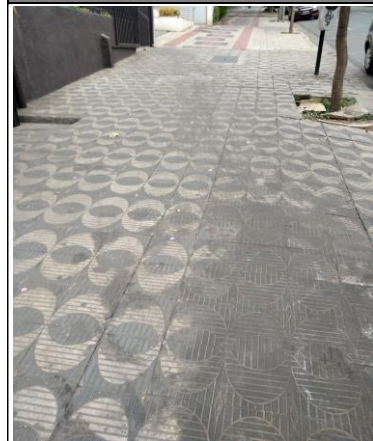
### Foto Geral

| ID | Itens Avaliados | Respostas | Nota |
|---|---|---|---|
| P_6 | Presença de desníveis ? | Médio | 3 |
| P_11 | O Passeio está no padrão da SMPU ? | Não | 0 |
| P_13 | Existe algum dispositivo de Drenagem sobre a calçada ? | Sim | -8 |
| P_16 | Classificação geral da calçada pelo pesquisador. | Ruim | 0 |

| ID | Itens Avaliados | Respostas | Nota |
|---|---|---|---|
| P_13_1 | Dispositivo de Drenagem está devidamente instalado e bem conservado? | Não | -3 |
| P_13_2 | Dispositivo de Drenagem oferece risco para caminhar seguro de pedestre? | Sim | -5 |
