# Lote 1 - Rota: Carlos Luz

**FRATAR**  
ENGENHARIA CONSULTIVA

| Diagnóstico da Calçada | Qualidade do Serviço | |
| Endereço: Rua Monteiro Lobato, 199 | 75 | B |

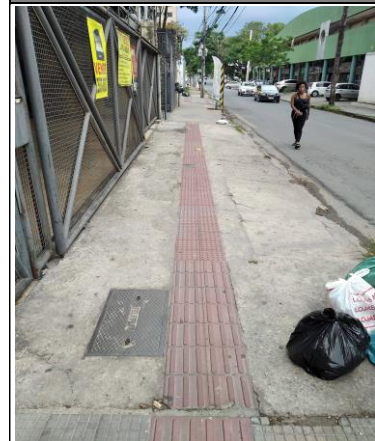
## Foto Geral

| ID | Itens Avaliados | Respostas | Nota |
|---|---|---|---|
| P_4 | Existência de Buracos ? | Poucos | 5 |
| P_5 | Condições Gerais do Piso e meio-fio da calçada ? | Regular | 5 |
| P_16 | Classificação geral da calçada pelo pesquisador. | Regular | 5 |
