# Lote 1 - Rota: Padre Pedro Pinto

| Diagnóstico da Calçada | Qualidade do Serviço | |
| Endereço: Rua Padre Pedro Pinto, 2340 | 52 | C |
| Data do Registro: 21/11/2019 11:30:04 | | |

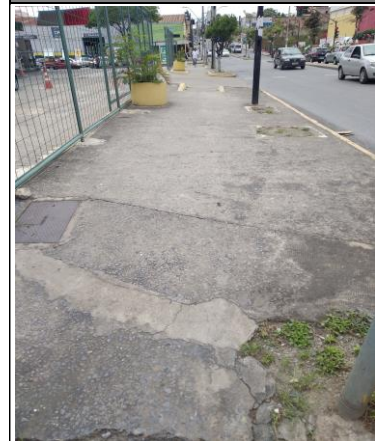
## Foto Geral

| ID | Itens Avaliados | Respostas | Nota |
|---|---|---|---|
| P_4 | Existência de Buracos ? | Muitos | 0 |
| P_5 | Condições Gerais do Piso e meio-fio da calçada ? | Péssimo | 0 |
| P_6 | Presença de desníveis ? | Leve | 7 |
| P_16 | Classificação geral da calçada pelo pesquisador. | Ruim | 0 |
