## Lote 4 - Rota: Raja Gabágia

| Diagnóstico da Calçada | Qualidade do Serviço | |
| Endereço: Av. Raja Gabaglia, 1781 | 72 | B |
| Data do Registro: 07/11/2019 15:28:34 | | |

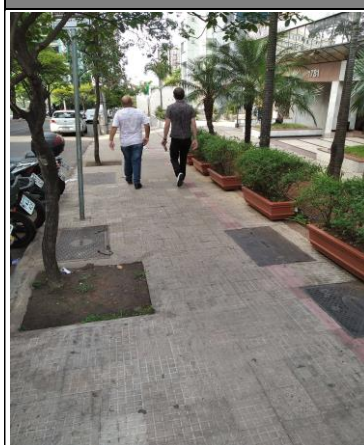
### Foto Geral

| ID | Itens Avaliados | Respostas | Nota |
|---|---|---|---|
| P_16 | Classificação geral da calçada pelo pesquisador. | Regular | 5 |

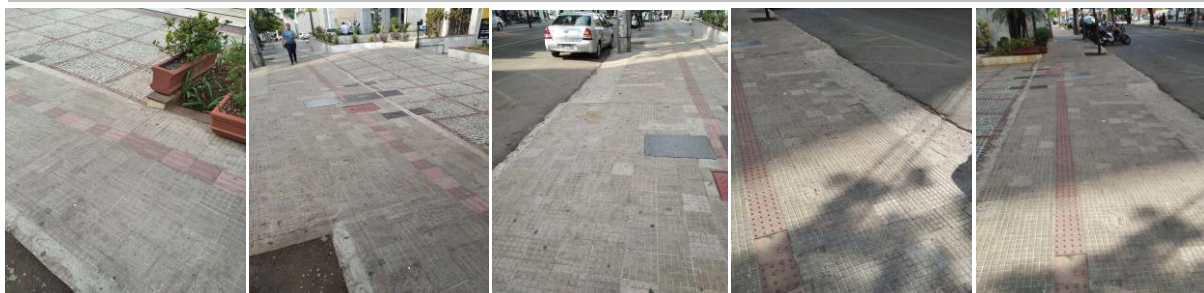
### Fotos Complementares - Detalhes do Passeio

| ID | Itens Avaliados | Respostas | Nota |
|---|---|---|---|
| P_6 | Presença de desníveis ? | Leve | 7 |
| P_9 | A calçada Possui Rebaixamento de Veículos correto ? | Não | 0 |
| P_11 | O Passeio está no padrão da SMPU ? | Não | 0 |
