# Lote 1 - Rota: Padre Pedro Pinto

| Diagnóstico da Calçada | Qualidade do Serviço | |
| Endereço: Rua Padre Pedro Pinto, 2577 | 40 | D |
| Data do Registro: 21/11/2019 10:59:04 | | |

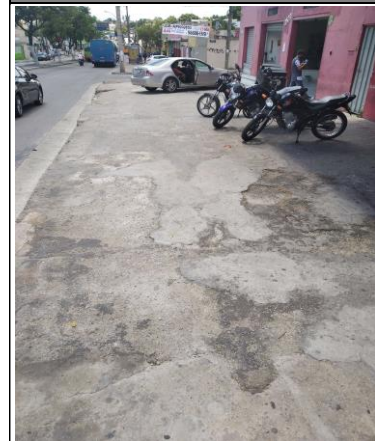
Foto Geral

| ID | Itens Avaliados | Respostas | Nota |
|---|---|---|---|
| P_4 | Existência de Buracos ? | Muitos | 0 |
| P_5 | Condições Gerais do Piso e meio-fio da calçada ? | Péssimo | 0 |
| P_12 | A testada possui prática de estacionamento sobre o passeio ? | Sim | 0 |
| P_16 | Classificação geral da calçada pelo pesquisador. | Ruim | 0 |
