| Diagnóstico da Calçada | Qualidade do Serviço | |
| Endereço: Rua Rio Grande do Norte, 1289 | 38 | D |

# Lote 5 - Rota: Afonso Pena

**FRATAR**  
ENGENHARIA CONSULTIVA

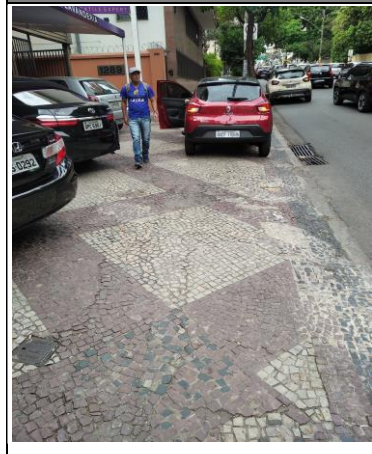
Foto Geral

| ID | Itens Avaliados | Respostas | Nota |
|---|---|---|---|
| P_5 | Condições Gerais do Piso e meio-fio da calçada ? | Regular | 5 |
| P_6 | Presença de desníveis ? | Severo | 0 |
| P_16 | Classificação geral da calçada pelo pesquisador. | Ruim | 0 |

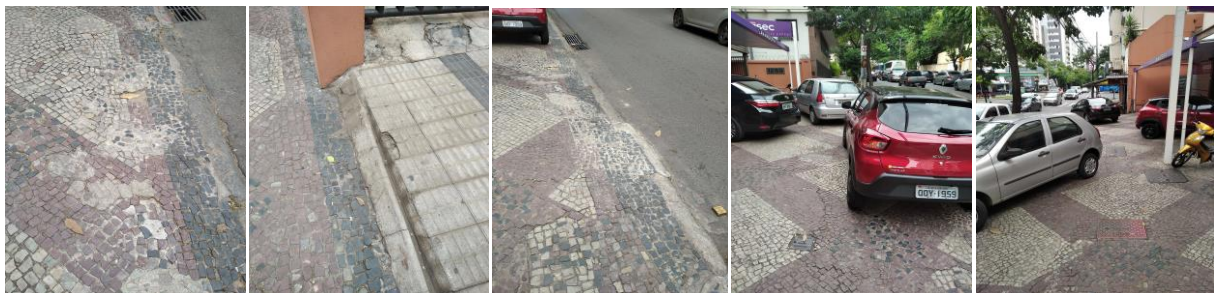
Fotos Complementares - Detalhes do Passeio

| ID | Itens Avaliados | Respostas | Nota |
|---|---|---|---|
| P_4 | Existência de Buracos ? | Poucos | 5 |
