## Lote 5 - Rota: Afonso Pena

**FRATAR**  
ENGENHARIA CONSULTIVA

| Diagnóstico da Calçada | Qualidade do Serviço | |
|---|---|---|
| Endereço: Av. Afonso Pena, 703 | 70 | C |
| Num. Lote CTM: 10437600140 | | |

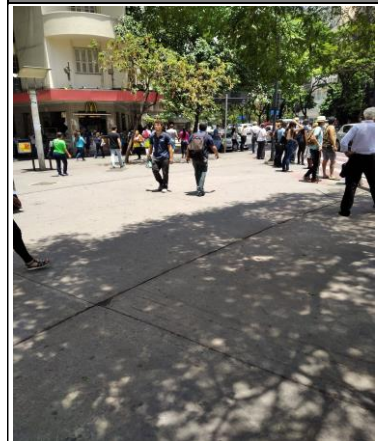
Foto Geral

| ID | Itens Avaliados | Respostas | Nota |
|---|---|---|---|
| P_16 | Classificação geral da calçada pelo pesquisador. | Regular | 5 |

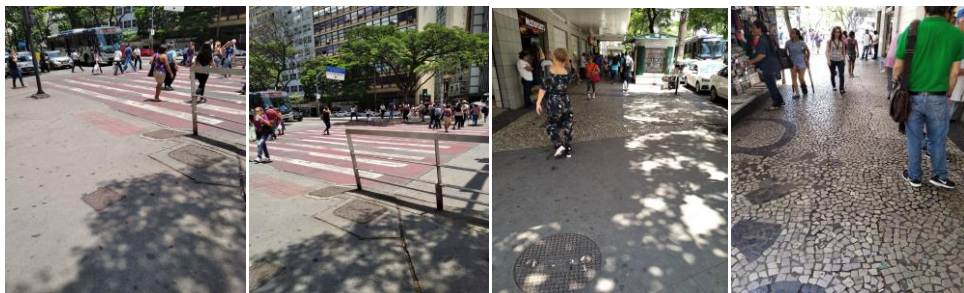
Fotos Complementares - Detalhes do Passeio

| ID | Itens Avaliados | Respostas | Nota |
|---|---|---|---|
| P_7_1_2 | Se for do Tipo 1, O rebaixo tem abas conforme a norma ? | Não | -1 |
| P_7_3 | O rebaixo possui piso tátil ? | Tem só piso de alerta | -1 |
| P_7_3_1 | O piso tátil de alerta e direcional do rebaixo está conforme a norma ? | Não | -1 |
