## Lote 5 - Rota: Afonso Pena

**FRATAR**  
ENGENHARIA CONSULTIVA

| Diagnóstico da Calçada | Qualidade do Serviço | |
| Endereço: Av. Afonso Pena, 784 | 68 | C |

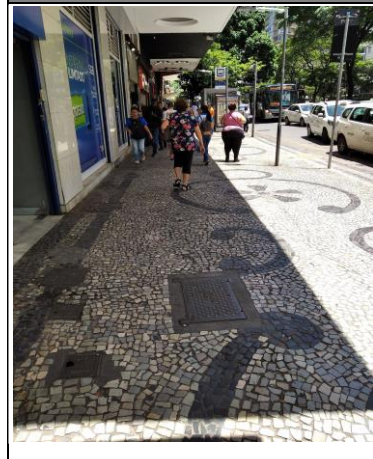
Foto Geral

| ID | Itens Avaliados | Respostas | Nota |
|---|---|---|---|
| P_4 | Existência de Buracos ? | Poucos | 5 |
| P_16 | Classificação geral da calçada pelo pesquisador. | Regular | 5 |
