## Lote 4 - Rota: Contorno

| Diagnóstico da Calçada | Qualidade do Serviço | |
| Endereço: Av.Contorno, 4898 | 48 | D |
| Data do Registro: 02/11/2019 12:39:09 | | |

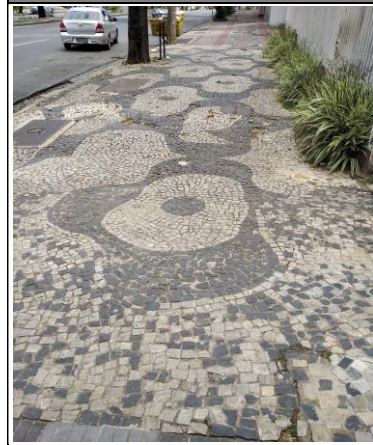
### Foto Geral

| ID | Itens Avaliados | Respostas | Nota |
|---|---|---|---|
| P_4 | Existência de Buracos ? | Muitos | 0 |
| P_5 | Condições Gerais do Piso e meio-fio da calçada ? | Péssimo | 0 |
| P_9 | A calçada Possui Rebaixamento de Veículos correto ? | Não | 0 |
| P_11 | O Passeio está no padrão da SMPU ? | Não | 0 |
| P_16 | Classificação geral da calçada pelo pesquisador. | Ruim | 0 |
