# Lote 1 - Rota: Noroeste

| Diagnóstico da Calçada | Qualidade do Serviço | |
| Endereço: Av. Brigadeiro Eduardo Gomes, 385 | 80 | B |
| Num. Lote CTM: 130090800015 | | |

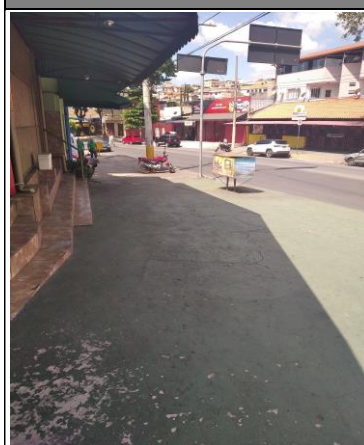
## Foto Geral

| ID | Itens Avaliados | Respostas | Nota |
|---|---|---|---|
| P_16 | Classificação geral da calçada pelo pesquisador. | Ótimo(a) | 10 |
