## Lote 4 - Rota: Contorno

**FRATAR**  
ENGENHARIA CONSULTIVA

| Diagnóstico da Calçada | Qualidade do Serviço | |
|---|---|---|
| Endereço: Av.Contorno, 8805 | 52 | C |
| Data do Registro: 29/10/2019 14:07:18 | | |

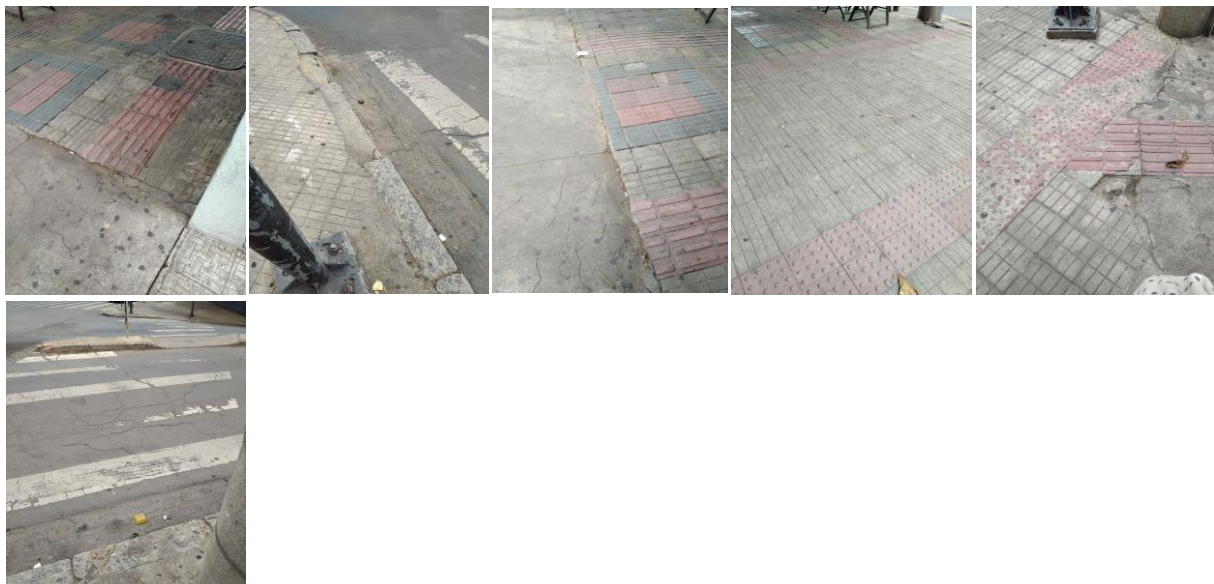
### Fotos Complementares - Detalhes do Passeio

| ID | Itens Avaliados | Respostas | Nota |
|---|---|---|---|
| P_4 | Existência de Buracos ? | Poucos | 5 |
| P_5 | Condições Gerais do Piso e meio-fio da calçada ? | Regular | 5 |
| P_6 | Presença de desníveis ? | Leve | 7 |
| P_7 | Tem rebaixamento de calçada para Pedestre ? | Não, mas deveria ter. | 0 |
| P_11 | O Passeio está no padrão da SMPU ? | Não | 0 |
| P_16 | Classificação geral da calçada pelo pesquisador. | Regular | 5 |
