# Lote 5 - Rota: Sul

| Diagnóstico da Calçada | Qualidade do Serviço | |
| Endereço: Av. Nossa Sra. Do Carmo, 878 | 55 | C |

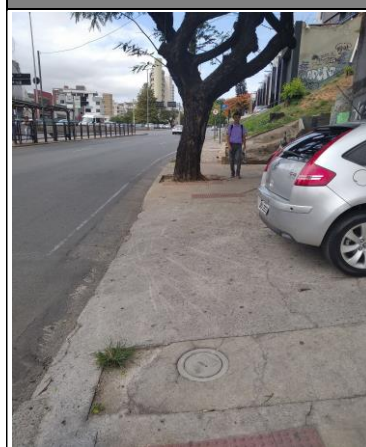
## Foto Geral

| ID | Itens Avaliados | Respostas | Nota |
|---|---|---|---|
| P_4 | Existência de Buracos ? | Poucos | 5 |
| P_5 | Condições Gerais do Piso e meio-fio da calçada ? | Regular | 5 |
| P_12 | A testada possui prática de estacionamento sobre o passeio ? | Sim | 0 |
| P_16 | Classificação geral da calçada pelo pesquisador. | Regular | 5 |

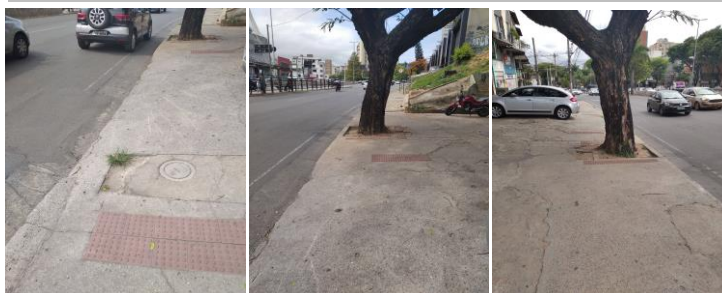
## Fotos Complementares - Detalhes do Passeio

| ID | Itens Avaliados | Respostas | Nota |
|---|---|---|---|
| P_9 | A calçada Possui Rebaixamento de Veículos correto ? | Não | 0 |
| P_11 | O Passeio está no padrão da SMPU ? | Não | 0 |
