## Lote 4 - Rota: Contorno

| Diagnóstico da Calçada | Qualidade do Serviço | |
| Endereço: Av.Contorno, 2256 | 62 | C |
| Data do Registro: 04/11/2019 14:32:03 | | |

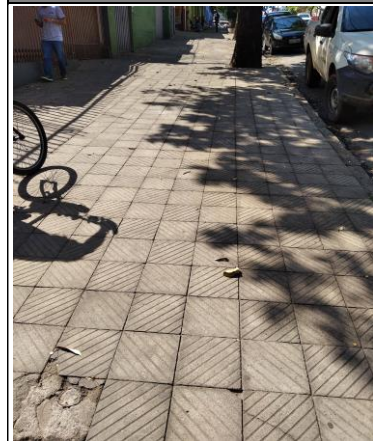
### Foto Geral

| ID | Itens Avaliados | Respostas | Nota |
|---|---|---|---|
| P_4 | Existência de Buracos ? | Poucos | 5 |
| P_5 | Condições Gerais do Piso e meio-fio da calçada ? | Regular | 5 |
| P_6 | Presença de desníveis ? | Leve | 7 |
| P_9 | A calçada Possui Rebaixamento de Veículos correto ? | Não | 0 |
| P_11 | O Passeio está no padrão da SMPU ? | Não | 0 |
| P_16 | Classificação geral da calçada pelo pesquisador. | Regular | 5 |
