## Lote 4 - Rota: Contorno

| Diagnóstico da Calçada | Qualidade do Serviço | |
| Endereço: Av.Contorno, 10853 | 57 | C |
| Data do Registro: 30/10/2019 11:54:14 | | |

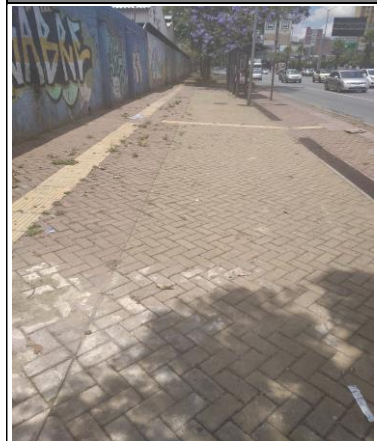
### Foto Geral

| ID | Itens Avaliados | Respostas | Nota |
|---|---|---|---|
| P_4 | Existência de Buracos ? | Poucos | 5 |
| P_5 | Condições Gerais do Piso e meio-fio da calçada ? | Regular | 5 |
| P_7 | Tem rebaixamento de calçada para Pedestre ? | Não, mas deveria ter. | 0 |
| P_11 | O Passeio está no padrão da SMPU ? | Não | 0 |
| P_16 | Classificação geral da calçada pelo pesquisador. | Ruim | 0 |

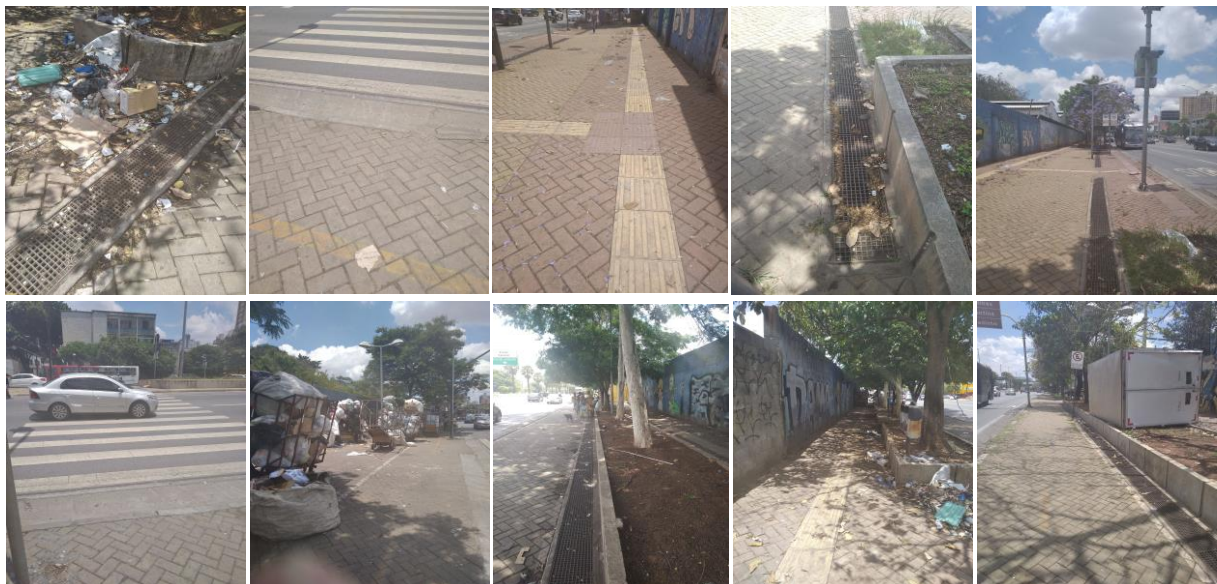
### Fotos Complementares - Detalhes do Passeio

| ID | Itens Avaliados | Respostas | Nota |
|---|---|---|---|
| P_8_1 | O piso tátil está no eixo da faixa livre ? | Não | 0 |
| P_13_1 | Dispositivo de Drenagem está devidamente instalado e bem conservado? | Não | -3 |
