# Lote 1 - Rota: Padre Pedro Pinto

**FRATAR**  
ENGENHARIA CONSULTIVA

| Diagnóstico da Calçada | Qualidade do Serviço | |
| Endereço: Rua Padre Pedro Pinto, 202 | 49 | D |

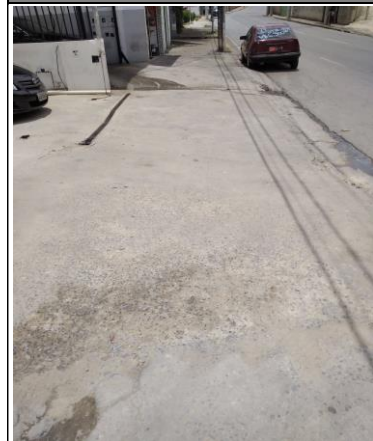
## Foto Geral

| ID | Itens Avaliados | Respostas | Nota |
|---|---|---|---|
| P_5 | Condições Gerais do Piso e meio-fio da calçada ? | Regular | 5 |
| P_6 | Presença de desníveis ? | Leve | 7 |
| P_9 | A calçada Possui Rebaixamento de Veículos correto ? | Não | 0 |
| P_12 | A testada possui prática de estacionamento sobre o passeio ? | Sim | 0 |
| P_16 | Classificação geral da calçada pelo pesquisador. | Ruim | 0 |

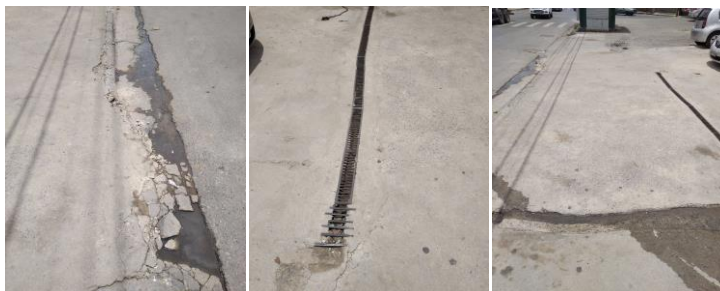
## Fotos Complementares - Detalhes do Passeio

| ID | Itens Avaliados | Respostas | Nota |
|---|---|---|---|
| P_13 | Existe algum dispositivo de Drenagem sobre a calçada ? | Sim | -3 |

| ID | Itens Avaliados | Respostas | Nota |
|---|---|---|---|
| P_13_1 | Dispositivo de Drenagem está devidamente instalado e bem conservado? | Não | -3 |
