## Lote 4 - Rota: Contorno

**FRATAR**  
ENGENHARIA CONSULTIVA

| Diagnóstico da Calçada | Qualidade do Serviço | |
| Endereço: Av.Contorno, 6342 | 53 | C |

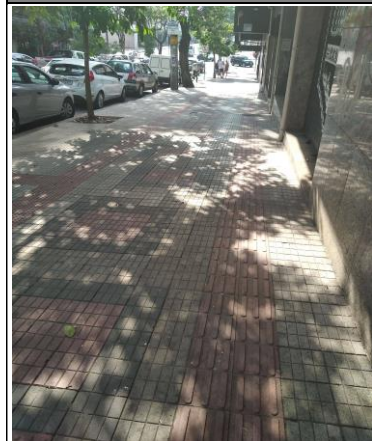
### Foto Geral

| ID | Itens Avaliados | Respostas | Nota |
|---|---|---|---|
| P_4 | Existência de Buracos ? | Muitos | 0 |
| P_5 | Condições Gerais do Piso e meio-fio da calçada ? | Regular | 5 |
| P_11 | O Passeio está no padrão da SMPU ? | Não | 0 |
| P_16 | Classificação geral da calçada pelo pesquisador. | Ruim | 0 |

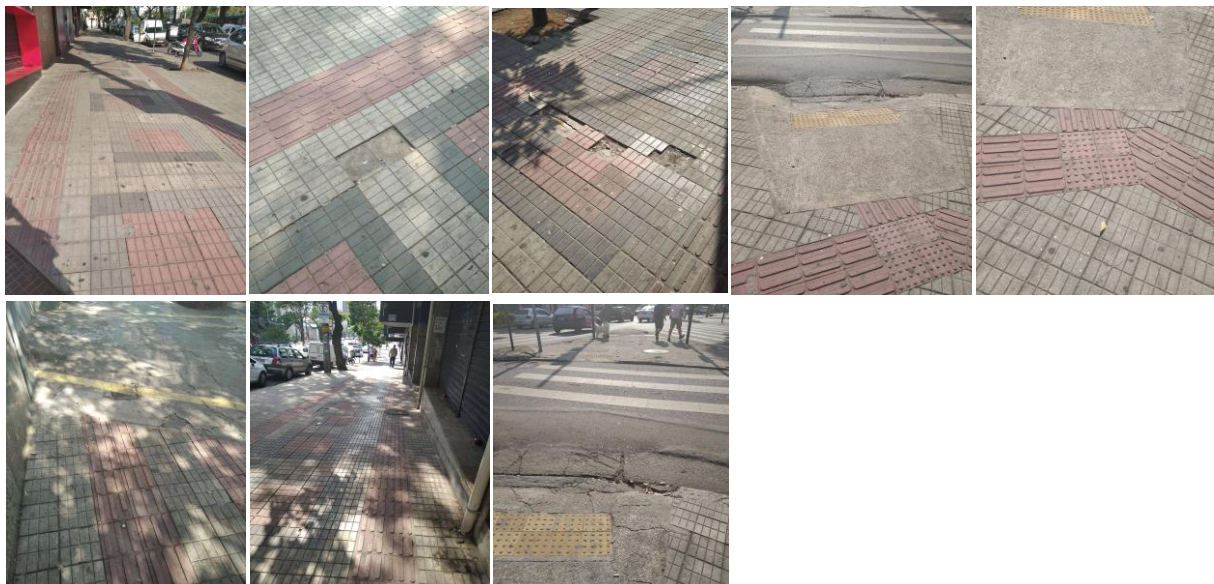
### Fotos Complementares - Detalhes do Passeio

| ID | Itens Avaliados | Respostas | Nota |
|---|---|---|---|
| P_7_1_2 | Se for do Tipo 1, O rebaixo tem abas conforme a norma ? | Não | -1 |
| P_7_3 | O rebaixo possui piso tátil ? | Tem só piso de alerta | -1 |
| P_8_1 | O piso tátil está no eixo da faixa livre ? | Não | 0 |
