# Lote 1 - Rota: Noroeste

| Diagnóstico da Calçada | Qualidade do Serviço | |
| Endereço: Av. Abílio Machado, 682 | 40 | D |
| Data do Registro: 08/11/2019 10:15:56 | | |

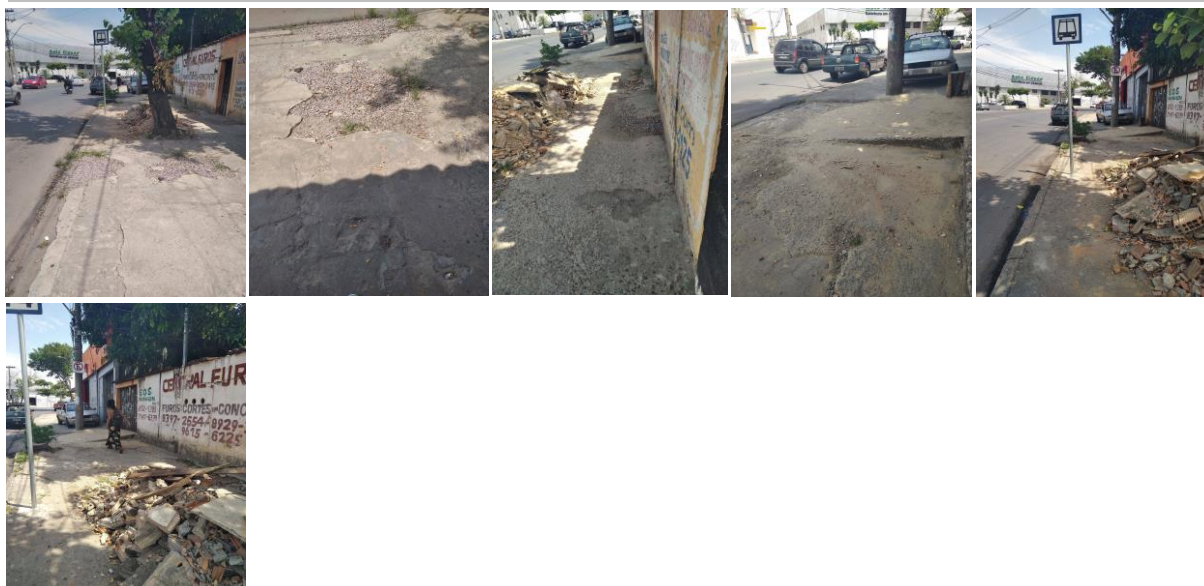
## Fotos Complementares - Detalhes do Passeio

| ID | Itens Avaliados | Respostas | Nota |
|---|---|---|---|
| P_3 | Tipo de revestimento da calçada ? | Outro | 0 |
| P_4 | Existência de Buracos ? | Muitos | 0 |
| P_5 | Condições Gerais do Piso e meio-fio da calçada ? | Péssimo | 0 |
