# Lote 1 - Rota: Padre Pedro Pinto

**FRATAR**  
ENGENHARIA CONSULTIVA

| Diagnóstico da Calçada | Qualidade do Serviço | |
| Endereço: Rua Padre Pedro Pinto, 3297 | 34 | D |

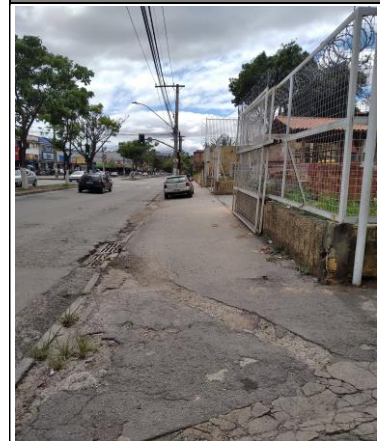
Foto Geral

| ID | Itens Avaliados | Respostas | Nota |
|---|---|---|---|
| P_4 | Existência de Buracos ? | Muitos | 0 |
| P_5 | Condições Gerais do Piso e meio-fio da calçada ? | Péssimo | 0 |
| P_16 | Classificação geral da calçada pelo pesquisador. | Ruim | 0 |
