# Lote 1 - Rota: Padre Pedro Pinto

**FRATAR**  
ENGENHARIA CONSULTIVA

| Diagnóstico da Calçada | Qualidade do Serviço | |
| Endereço: Rua Padre Pedro Pinto, 2710 | 53 | C |

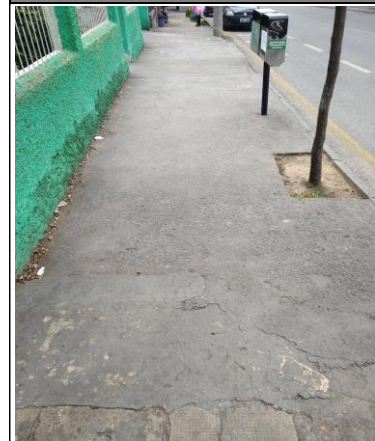
## Foto Geral

| ID | Itens Avaliados | Respostas | Nota |
|---|---|---|---|
| P_4 | Existência de Buracos ? | Poucos | 5 |
| P_5 | Condições Gerais do Piso e meio-fio da calçada ? | Regular | 5 |
| P_6 | Presença de desníveis ? | Médio | 3 |
| P_9 | A calçada Possui Rebaixamento de Veículos correto ? | Não | 0 |
| P_11 | O Passeio está no padrão da SMPU ? | Não | 0 |
| P_16 | Classificação geral da calçada pelo pesquisador. | Regular | 5 |

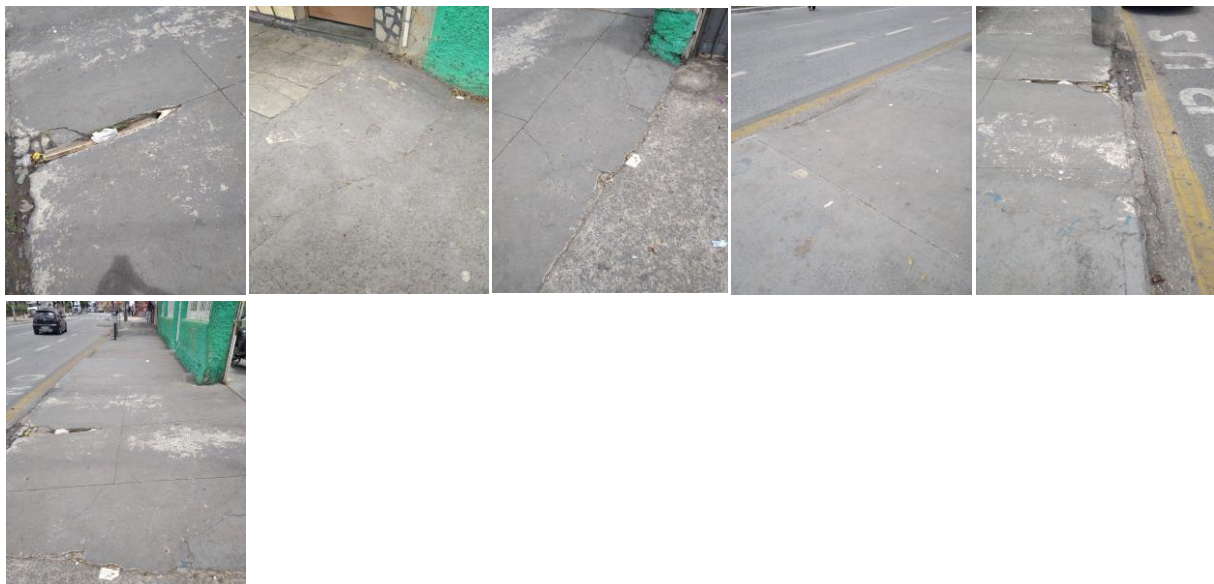
## Fotos Complementares - Detalhes do Passeio

| ID | Itens Avaliados | Respostas | Nota |
|---|---|---|---|
| P_7_1 | Qual tipo do Rebaixo ? | Rebaixo Tipo 1 (trapézio) | 0 |
| P_7_1_1 | Se for do Tipo 1, Passeio possui largura livre de 1,2 m ? | Não | -3 |
| P_7_1_2 | Se for do Tipo 1, O rebaixo tem abas conforme a norma ? | Não | -1 |
| P_7_3 | O rebaixo possui piso tátil ? | Não tem nenhum | -1 |
