# Lote 1 - Rota: Padre Pedro Pinto

**FRATAR**  
ENGENHARIA CONSULTIVA

| Diagnóstico da Calçada | Qualidade do Serviço | |
| Endereço: Rua Padre Pedro Pinto, 1346 | 57 | C |

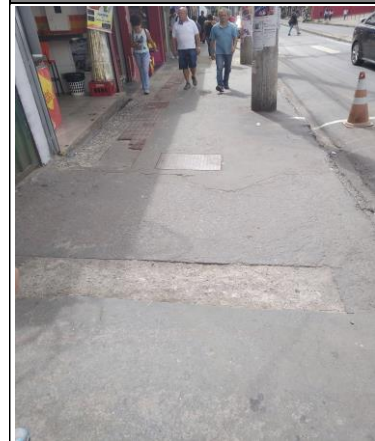
Foto Geral

| ID | Itens Avaliados | Respostas | Nota |
|---|---|---|---|
| P_4 | Existência de Buracos ? | Muitos | 0 |
| P_5 | Condições Gerais do Piso e meio-fio da calçada ? | Péssimo | 0 |
| P_11 | O Passeio está no padrão da SMPU ? | Não | 0 |
| P_16 | Classificação geral da calçada pelo pesquisador. | Ruim | 0 |

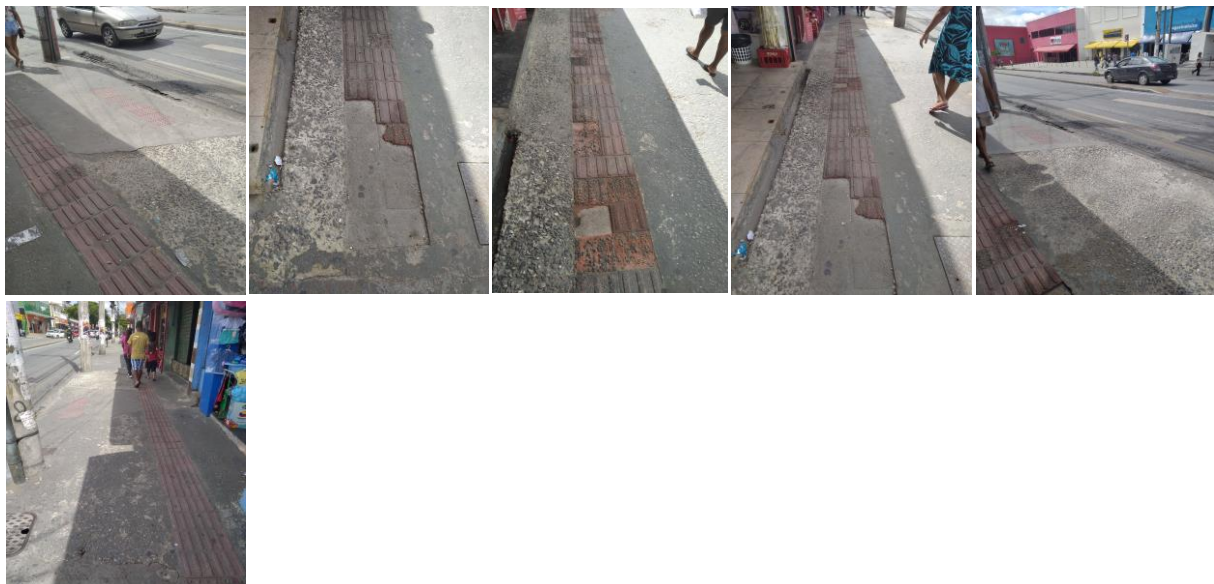
Fotos Complementares - Detalhes do Passeio

| ID | Itens Avaliados | Respostas | Nota |
|---|---|---|---|
| P_7_1_2 | Se for do Tipo 1, O rebaixo tem abas conforme a norma ? | Não | -1 |
| P_7_3 | O rebaixo possui piso tátil ? | Tem só piso de alerta | -1 |
| P_7_3_1 | O piso tátil de alerta e direcional do rebaixo está conforme a norma ? | Não | -1 |
| P_8_8 | O piso tátil está em boas condições aparentes? | Não | 0 |
