# Lote 5 - Rota: Sul

| Diagnóstico da Calçada | Qualidade do Serviço | |
| Endereço: Av. Cristovão Colombo, 539 | 48 | D |
| Num. Lote CTM: 10065200220 | | |

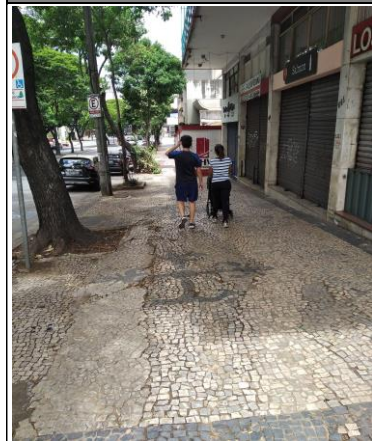
## Foto Geral

| ID | Itens Avaliados | Respostas | Nota |
|---|---|---|---|
| P_4 | Existência de Buracos ? | Muitos | 0 |
| P_5 | Condições Gerais do Piso e meio-fio da calçada ? | Péssimo | 0 |
| P_16 | Classificação geral da calçada pelo pesquisador. | Ruim | 0 |
