## Lote 4 - Rota: Raja Gabália

**FRATAR**  
ENGENHARIA CONSULTIVA

| Diagnóstico da Calçada | Qualidade do Serviço | |
| Endereço: Av. Álvares Cabral, 894 | 62 | C |

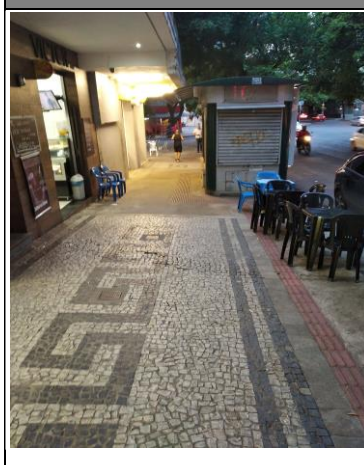
### Foto Geral

| ID | Itens Avaliados | Respostas | Nota |
|---|---|---|---|
| P_4 | Existência de Buracos ? | Poucos | 5 |
| P_5 | Condições Gerais do Piso e meio-fio da calçada ? | Regular | 5 |
| P_16 | Classificação geral da calçada pelo pesquisador. | Regular | 5 |

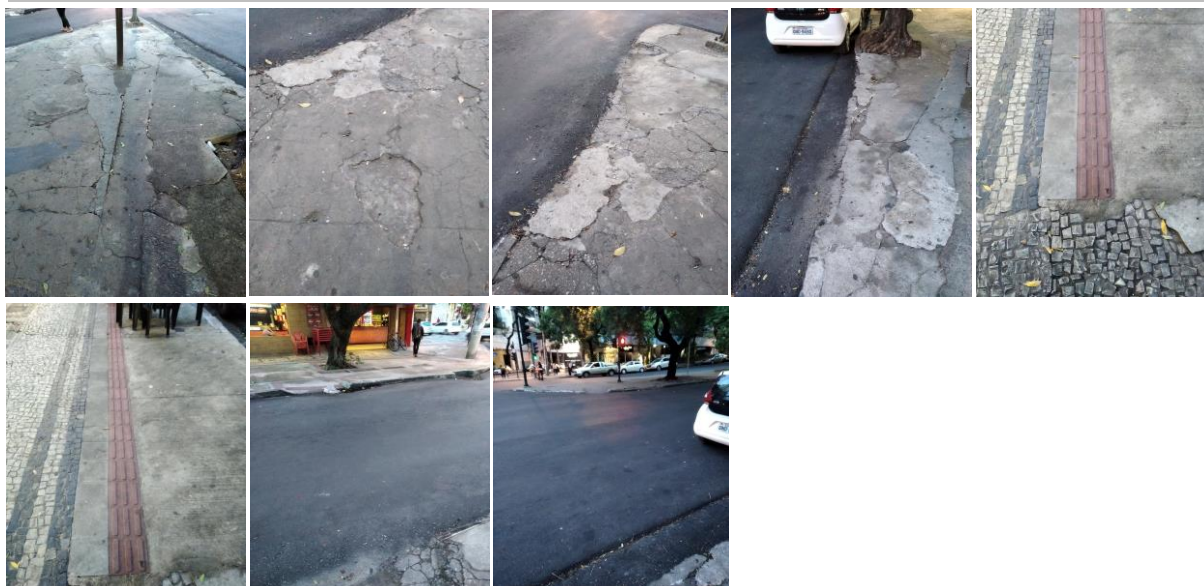
### Fotos Complementares - Detalhes do Passeio

| ID | Itens Avaliados | Respostas | Nota |
|---|---|---|---|
| P_7_3 | O rebaixo possui piso tátil ? | Não tem nenhum | -1 |
| P_8_1 | O piso tátil está no eixo da faixa livre ? | Não | 0 |
