## Lote 4 - Rota: Raja Gabália

**FRATAR**  
ENGENHARIA CONSULTIVA

| Diagnóstico da Calçada | Qualidade do Serviço | |
| Endereço: Av. Olegário Maciel, 2181 | 83 | B |

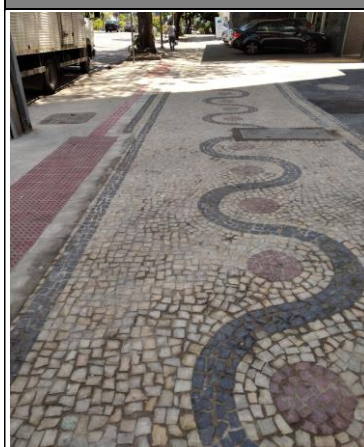
Foto Geral

| ID | Itens Avaliados | Respostas | Nota |
|---|---|---|---|
| P_16 | Classificação geral da calçada pelo pesquisador. | Regular | 5 |

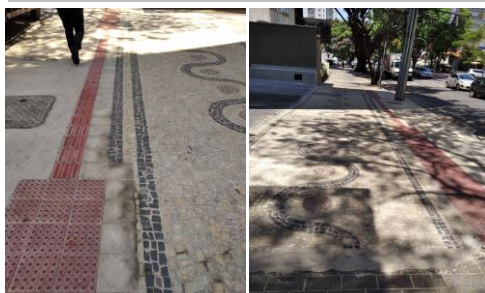
Fotos Complementares - Detalhes do Passeio

| ID | Itens Avaliados | Respostas | Nota |
|---|---|---|---|
| P_8_1 | O piso tátil está no eixo da faixa livre ? | Não | 0 |
| P_8_2 | Se tem uma leve mudança de direção está conforme a norma ? | Não | 0 |
