## Lote 4 - Rota: Raja Gabália

**FRATAR**  
ENGENHARIA CONSULTIVA

| Diagnóstico da Calçada | Qualidade do Serviço | |
| Endereço: Av. Álvares Cabral, 1741 | 58 | C |

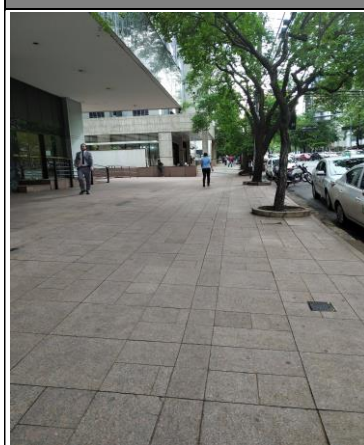
Foto Geral

| ID | Itens Avaliados | Respostas | Nota |
|---|---|---|---|
| P_6 | Presença de desníveis ? | Médio | 3 |
| P_16 | Classificação geral da calçada pelo pesquisador. | Regular | 5 |
