# Lote 1 - Rota: Noroeste

**FRATAR**  
ENGENHARIA CONSULTIVA

| Diagnóstico da Calçada | Qualidade do Serviço | |
| Endereço: Av. Brigadeiro Eduardo Gomes, 2470 | 85 | B |

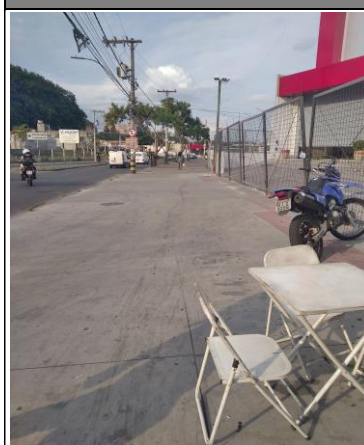
## Foto Geral

| ID | Itens Avaliados | Respostas | Nota |
|---|---|---|---|
| P_11 | O Passeio está no padrão da SMPU ? | Não | 0 |
| P_16 | Classificação geral da calçada pelo pesquisador. | Regular | 5 |

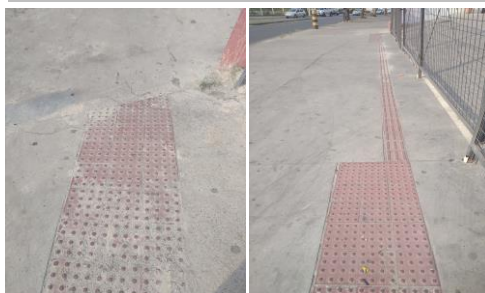
## Fotos Complementares - Detalhes do Passeio

| ID | Itens Avaliados | Respostas | Nota |
|---|---|---|---|
| P_8_1 | O piso tátil está no eixo da faixa livre ? | Não | 0 |
| P_8_7 | O piso tátil tem conexão com os lotes vizinhos? | Não | 0 |
