# Lote 1 - Rota: Noroeste

**FRATAR**  
ENGENHARIA CONSULTIVA

| Diagnóstico da Calçada | Qualidade do Serviço | |
| Endereço: Av. Abílio Machado, 439 | 50 | D |

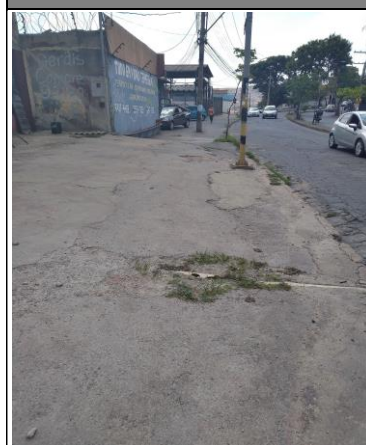
## Foto Geral

| ID | Itens Avaliados | Respostas | Nota |
|---|---|---|---|
| P_4 | Existência de Buracos ? | Muitos | 0 |
| P_5 | Condições Gerais do Piso e meio-fio da calçada ? | Péssimo | 0 |
| P_16 | Classificação geral da calçada pelo pesquisador. | Ruim | 0 |
