# Lote 1 - Rota: Noroeste

**FRATAR**  
ENGENHARIA CONSULTIVA

| Diagnóstico da Calçada | Qualidade do Serviço | |
| Endereço: Av. Brigadeiro Eduardo Gomes, 787 | 62 | C |

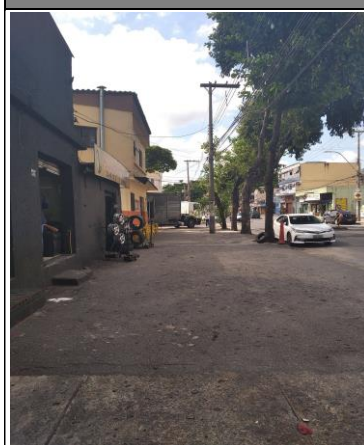
## Foto Geral

| ID | Itens Avaliados | Respostas | Nota |
|---|---|---|---|
| P_4 | Existência de Buracos ? | Poucos | 5 |
| P_5 | Condições Gerais do Piso e meio-fio da calçada ? | Regular | 5 |
| P_9 | A calçada Possui Rebaixamento de Veículos correto ? | Não | 0 |
| P_11 | O Passeio está no padrão da SMPU ? | Não | 0 |
| P_16 | Classificação geral da calçada pelo pesquisador. | Regular | 5 |

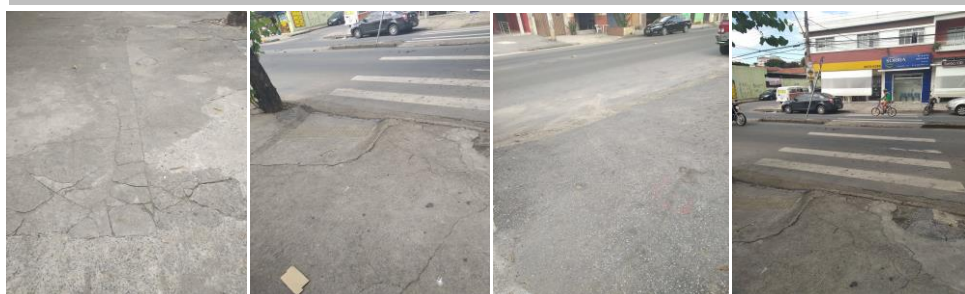
## Fotos Complementares - Detalhes do Passeio

| ID | Itens Avaliados | Respostas | Nota |
|---|---|---|---|
| P_7_1_2 | Se for do Tipo 1, O rebaixo tem abas conforme a norma ? | Não | -1 |
| P_7_3 | O rebaixo possui piso tátil ? | Tem só piso de alerta | -1 |
| P_7_3_1 | O piso tátil de alerta e direcional do rebaixo está conforme a norma ? | Não | -1 |
