## Lote 4 - Rota: Contorno

**FRATAR**  
ENGENHARIA CONSULTIVA

| Diagnóstico da Calçada | Qualidade do Serviço | |
| Endereço: Av.Contorno, s/nº | 34 | D |

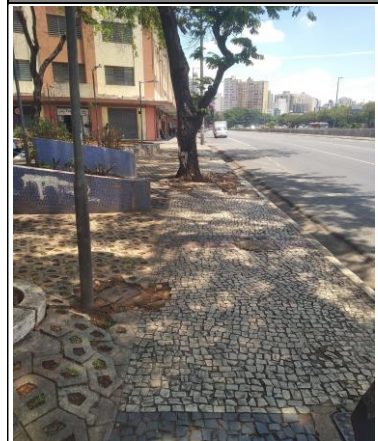
### Foto Geral

| ID | Itens Avaliados | Respostas | Nota |
|---|---|---|---|
| P_4 | Existência de Buracos ? | Muitos | 0 |
| P_5 | Condições Gerais do Piso e meio-fio da calçada ? | Péssimo | 0 |
| P_16 | Classificação geral da calçada pelo pesquisador. | Ruim | 0 |

Observações: Praça Pública

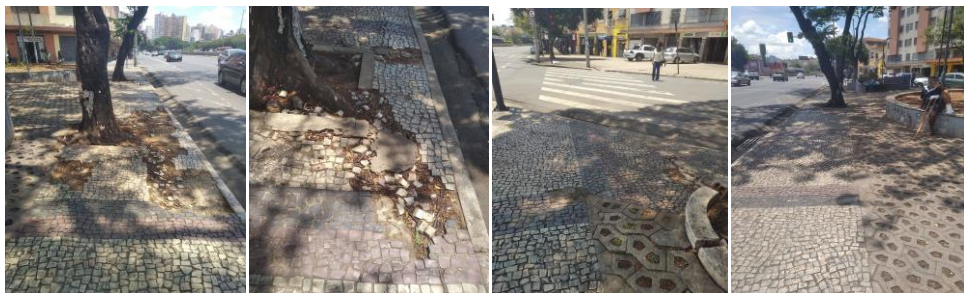
### Fotos Complementares - Detalhes do Passeio

| ID | Itens Avaliados | Respostas | Nota |
|---|---|---|---|
| P_7 | Tem rebaixamento de calçada para Pedestre ? | Não, mas deveria ter. | 0 |
