# Lote 5 - Rota: Sul

**FRATAR**  
ENGENHARIA CONSULTIVA

| Diagnóstico da Calçada | Qualidade do Serviço | |
| Endereço: Av. João Pinheiro, 141 | 70 | C |

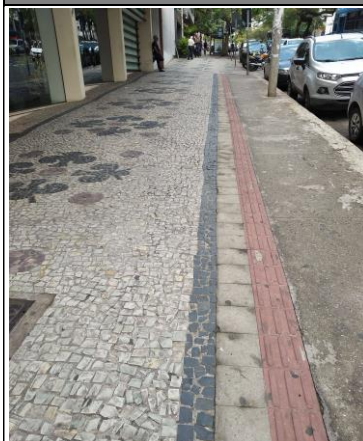
## Foto Geral

| ID | Itens Avaliados | Respostas | Nota |
|---|---|---|---|
| P_6 | Presença de desníveis ? | Leve | 7 |
| P_11 | O Passeio está no padrão da SMPU ? | Não | 0 |
| P_16 | Classificação geral da calçada pelo pesquisador. | Regular | 5 |

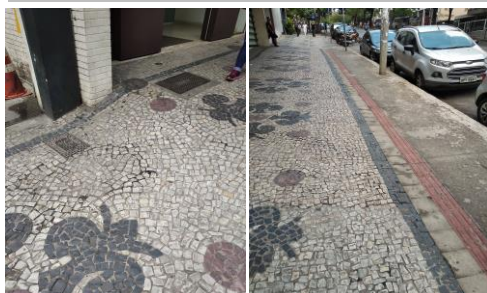
## Fotos Complementares - Detalhes do Passeio

| ID | Itens Avaliados | Respostas | Nota |
|---|---|---|---|
| P_8_1 | O piso tátil está no eixo da faixa livre ? | Não | 0 |
| P_8_2 | Se tem uma leve mudança de direção está conforme a norma ? | Não | 0 |
